## 문화재명 : 醴泉鄉校

1. 지정 별 : 慶北 文化財資料 第138號 ('85. 8. 5 指定)

2. 소재 지 : 慶北 醴泉郡 醴泉邑 栢田里 199-1

나. 공사내용(명륜당 보수)

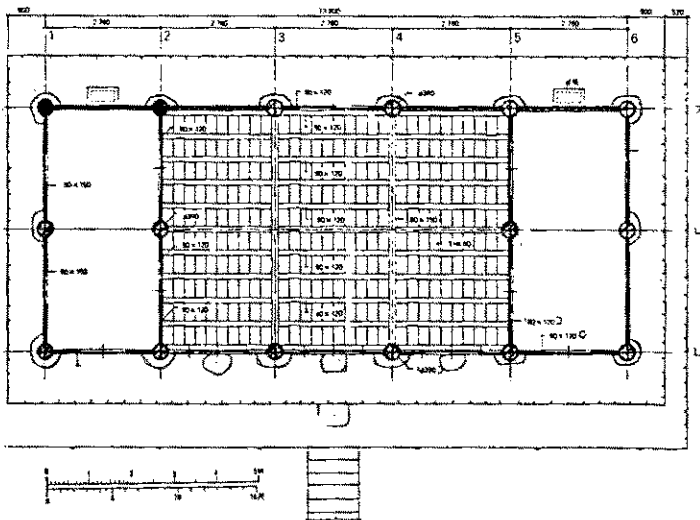
기둥 교체위치

(당초)

(변경)

가-1,2번동바리

가-2,3,4,5번 교체

가-3,4번 교체

나-1번 교체

나-1,6번 교체

다-1,3,4,5,6번 교체

다-3,4번 교체

예천향교 명륜당은 1차로 명륜당 건물을 전면 해체한 후 부식목재를 교체 조립하고 2차 공사로 기와잇기 등 잔여공사 마무리되도록 구분 발주토록 하였으나 해체결과 주요 부분 목부재의 부식상태가 심하여 부식목재가 증가되어 설계 변경됨.

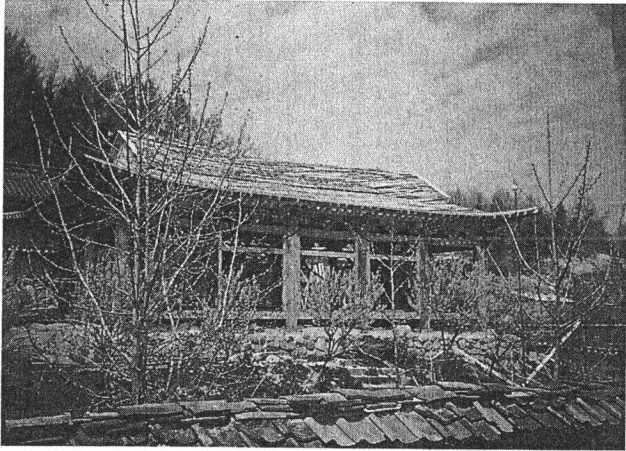
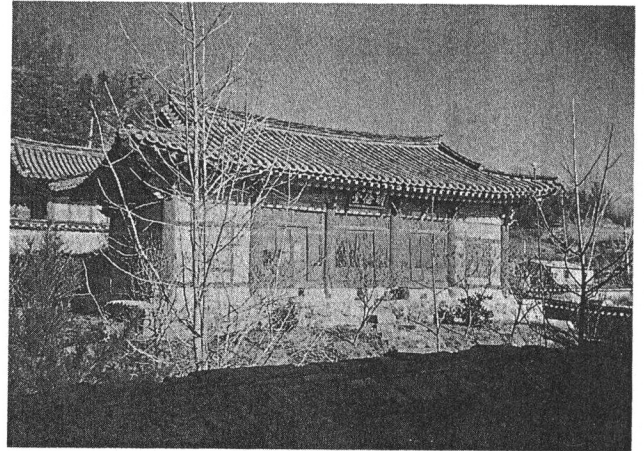
명 룬 당 정 면

<착 공 전>

<준 공 후>

현재 명륜당은 전체적으로 기울어져 있고 기둥하부가 부식되어 시멘트몰탈로 발라 놓았다. 목부재는 연목의 상태가 매우 불량하고 기둥, 도리, 인방등이 부식되어 있다. 지붕의 기와도 매우 노후되어 이완되고 파손된 부분이 있어 부분적인 누수가 되며 전후면의 창호는 향교의 양식에 맞지않게 미서기 유리창문으로 변형되어 있다. 전체적으로 완전해체후 보수되어야 할 정도로 건물의 노후가 심하다.

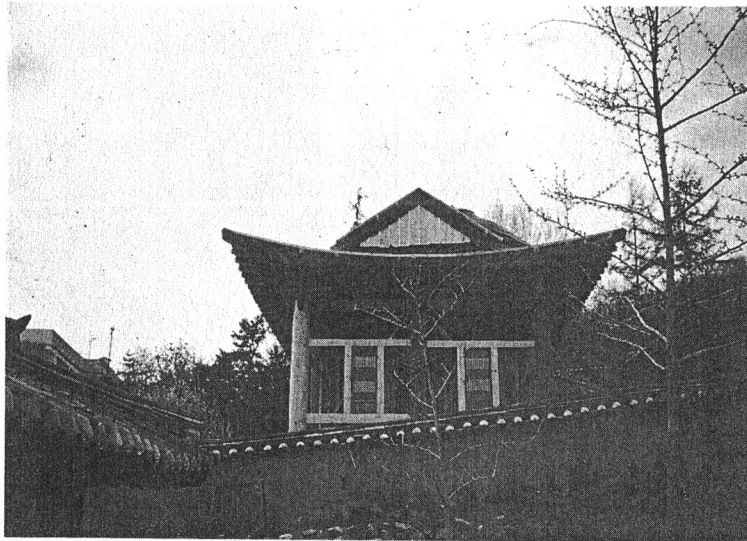
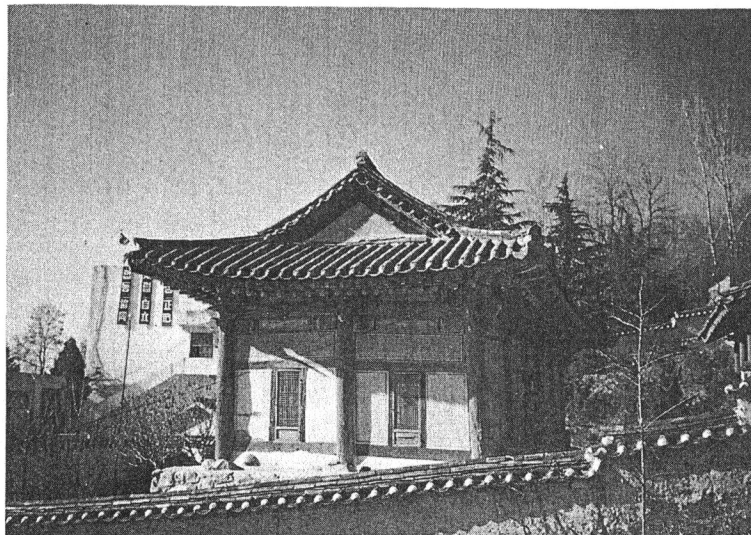
측 면

<공 사 전>

<공 사 후>

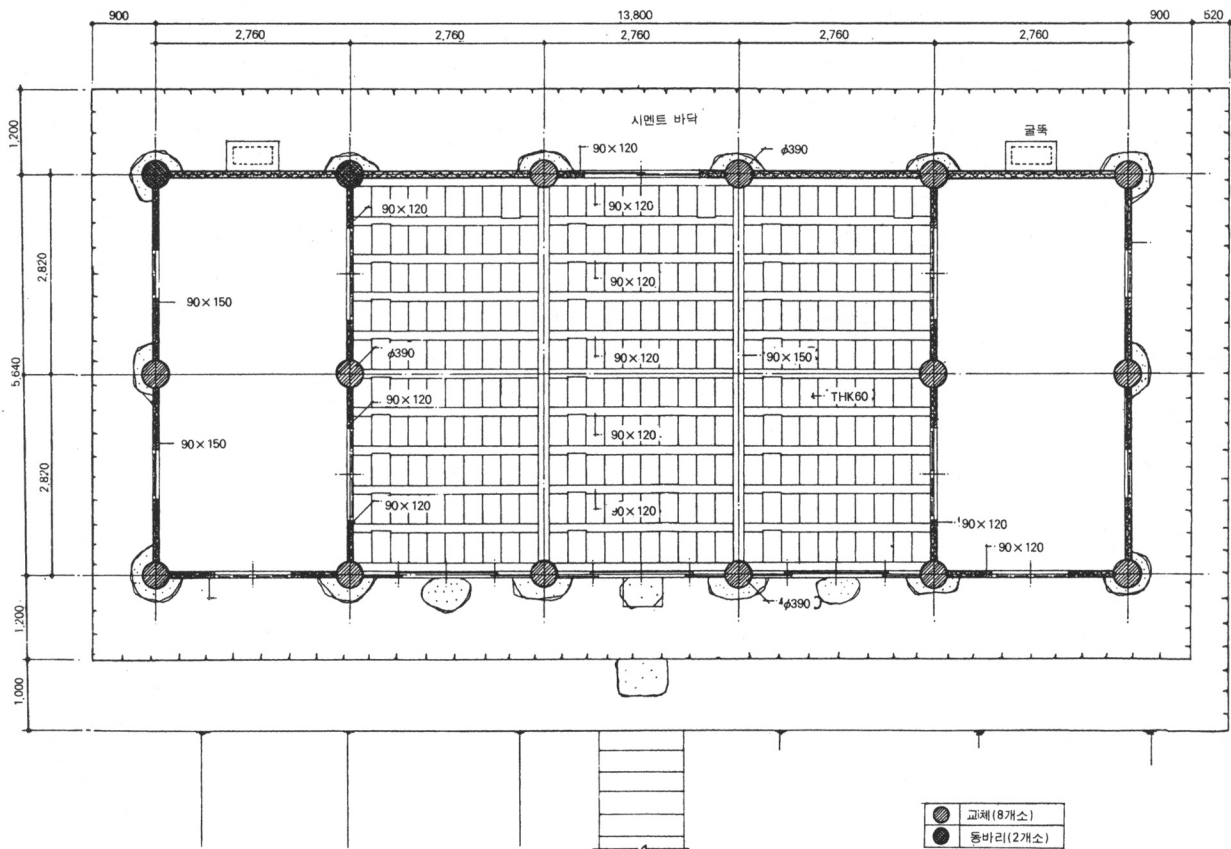
명륜당 현황 평면도

명륜당은 77.63㎡(23.54평)로 정면 5칸, 측면 2칸의 팔작집으로 5尺 높이의 기단위에 호박주초석을 놓고 원주를 세운 이익공 5량가이며 동자주 위에는 소로와 양봉이 종량을 받고 파련대공을 세웠다. 특히 양쪽 층량 단부에는 龍머리를 조각하여 붙혀 놓았다. 어칸과 양협칸은 우물마루 대청이고 양측칸은 온돌방이다.
